PRZEMYSŁOWY INSTYTUT MOTORYZACJI AUTOMOTIVE INDUSTRY INSTITUTE

SPRAWOZDANIE Z BADAŃ Nr BZS/M.013.14C

Badania akcesoriów do zbiornika paliwa na zgodność
z Regulaminem 34 EKG ONZ

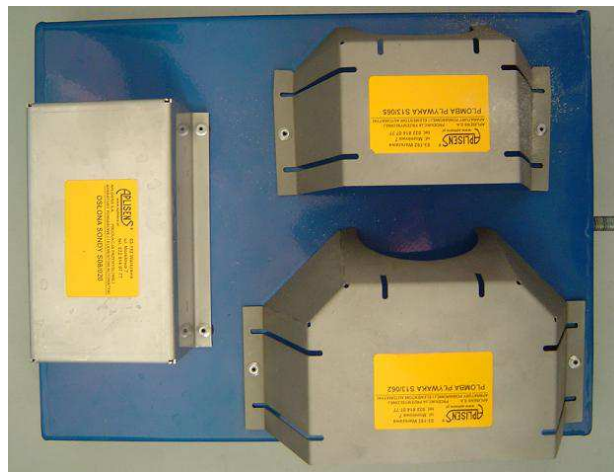
Obiekt badań: plomba pływaka S13/065 oraz S13/062, osłona sondy S08/020 zamontowane na imitacji zbiornika (przedstawione na zdj. 1) oraz sonda poziomu paliwa typ: CS-27/RS/U/E oraz typ: CS-26/RS/U/E, zabezpieczenie wlewu paliwa typu BAK-Q80 oraz BAK-Q60 zamontowane na imitacji zbiornika (przedstawione na zdj. 2).

Zdj. 1 Imitacja zbiornika wraz z akcesoriami

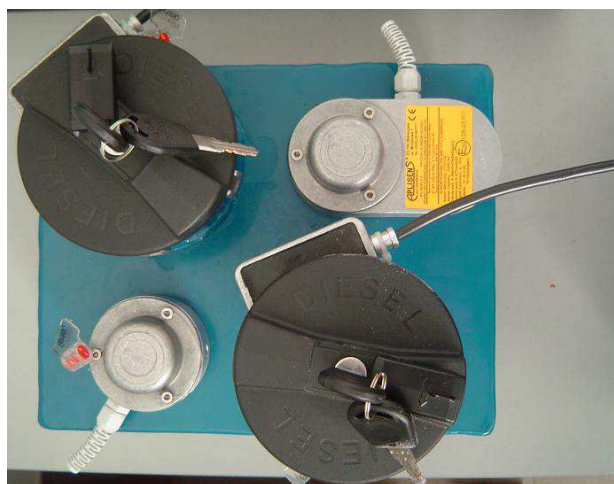
Zdj. 2 Imitacja zbiornika wraz z akcesoriami
